CONSEJO DISTRITAL DE PATRIMONIO CULTURAL CDPC

Acta No. 2 de 2020 - Sesión ordinaria

4.1 Solicitud de declaratoria de las estructuras funerarias (Columbarios) del denominado Globo B del Cementerio Central de Bogotá, localizadas en la Avenida Carrera 19 No. 24B – 09/15/27/31 / Avenida Carrera 19 No. 24 - 95/81/77.

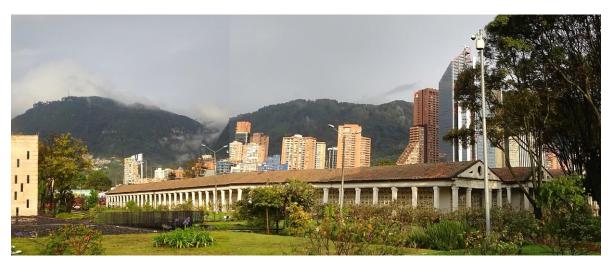
Panorámica Columbarios. Fuente: IDPC (2020).

De acuerdo con lo aprobado en el punto anterior, Patrick Morales procede a hacer la presentación del caso indicando que el predio denominado como el "Globo B", está tradicionalmente relacionado con el Cementerio Central, conocido como "Globo A", es decir la parte monumental del cementerio, aunque en realidad ambos conforman un solo entorno urbano. Destaca que este último fue declarado monumento nacional en el año 1984, aunque hay que tener presente que el Cementerio Central, entendido como el conjunto completo, tiene una historia que se remonta al siglo XIX. En el año de 1836 se da inicio al uso funerario y hay un hito importante: el enterramiento de Francisco de Paula Santander en 1840, con el que comienza la tradición de enterramiento de personajes ilustres en lo que conocemos como el "Globo A".

El Globo B en general tiene una memoria asociada a los sectores más vulnerables de la ciudad, en contraste con la memoria monumental del sector más oriental del Cementerio. Los nuevos Columbarios, objeto de esta presentación, son cuatro y fueron construidos entre 1947 y 1956.

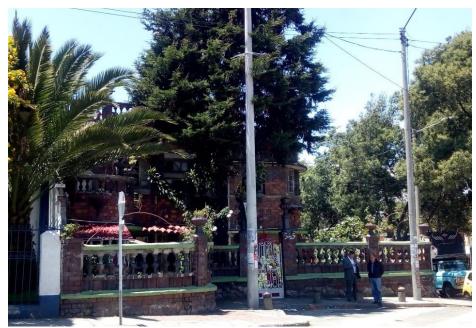
4.3 Solicitud de exclusión del inmueble localizado en la Calle 11 Sur No. 5 A - 65 y/o Carrera 6 No. 11 - 18/24 Sur Esquina.

Fotografía del BIC. Fuente: IDPC, 2020.

En la segunda visita que el IDPC realizó al BIC, se pudo acceder al primer piso y se observó que está reforzado con platinas para contrarrestar desprendimientos, las cuales sin embargo, no aseguran la estabilidad estructural general en tanto que el deterioro ha sido intenso y prolongado en el tiempo sin que se hayan tomado medidas correctivas.

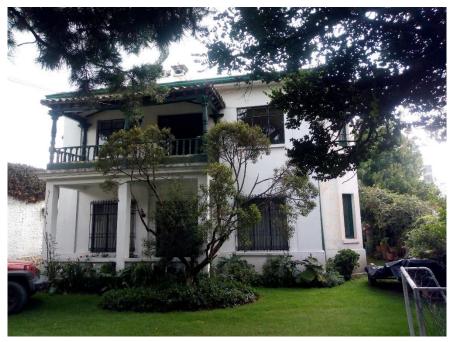
4.4 Solicitud de exclusión del inmueble localizado la Calle 75 No.11 - 57 y/o Calle 75 No. 12 - 01.

Fotografía del BIC. Fuente: IDPC, 2020.

« (...) El sector ha perdido valor contextual, se han construido edificios en altura, en la manzana hay varias casas abandonadas, parqueaderos y se han revocado la declaratoria a cuatro casas de enfrente (...) fue transformada en estilo neo colonial español, la calidad constructiva es deficiente (...)

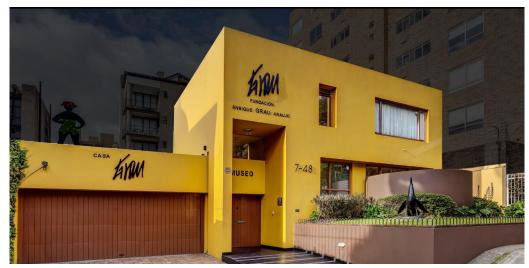
4.5 Solicitud de exclusión del inmueble Casa Museo Grau, localizado en la Calle 94 No. 7 - 48 y/o Calle 94 No. 7 - 28/36.

Fotografía del BIC. Fuente: IDPC, 2020

Si bien fue posible identificar diversas intervenciones interiores y exteriores, así como algunos deterioros, es claramente legible la propuesta de implantación (antejardines y cerramientos), espacial y volumétrica original de la vivienda y el inmueble mantiene un sitio reconocible en la conformación de la imagen urbana del sector y en relación con el espacio público circundante.

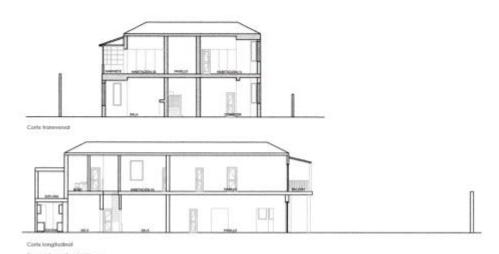
PLANIMETRÍA - CORTES EXCLUSIÓN CL75 11 57 y/o CL75 12 01

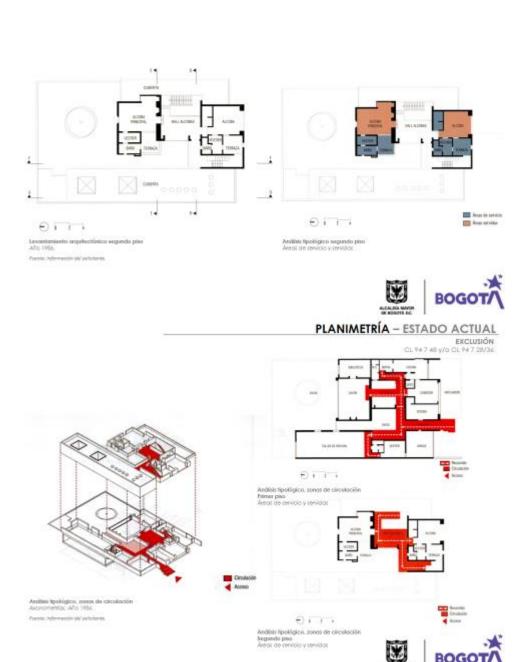
PLANIMETRÍA – ESTADO ACTUAL EXCLUSIÓN CL 947 48 y/o CL 947 28/36

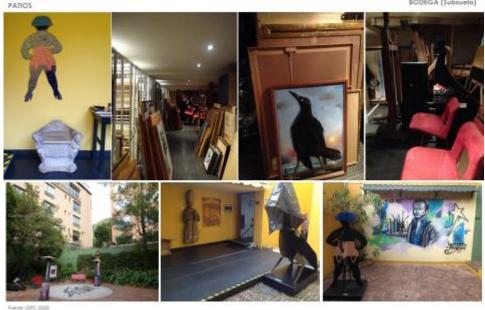
CORTES – ESTADO ACTUAL EXCLUSIÓN CL 94 7 48 y/o CL 94 7 28/36

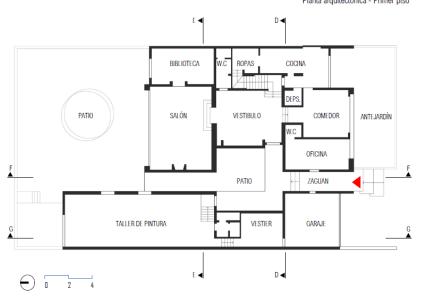
LEVANTAMIENTO ARQUITECTONICO AÑO 1986 Planta arquitectónica - Primer piso

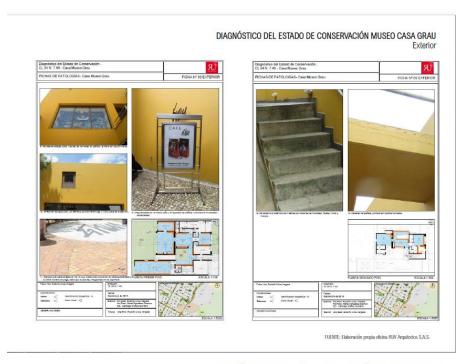
DIAGNÓSTICO DEL ESTADO DE CONSERVACIÓN MUSEO CASA GRAU General

MUSEO CASA GIALII						PICHA DE CALIFICACIÓN DEL ESTADO DE CONSERVACIÓN			
\vdash		INSPECCIÓN OCULAR-DAGINÓSTICO ESTADO DE CONSERVACIÓN POR ELEMENTO CONSTITUYO Y /O DE ACABADOS DEL INMUEBLE.							
		USO OFIGENAL Facionacial						SO ACTUAL: Cultural	
		ALTURA ORIGINAL	_		_	_			ALTURA ACTUAL:
ece	MENTOS CONSTITUTIVOS Y/ DE ACABADOS	векскосийн	TENEDRICO	MATDRIAL	8	œ.	M	PATOLOGÍA	DESCRIPCIÓN FÓICA DEL BETERIORO Y POSIELES CAUSES
BINDCINA	ESTRUCTURA PUNTURL	Vigas en senarete, lesas de sentraples entreplas en senarete arresda y soldente plana plana		concreto armado	×				
MUROS	MUROS EXTERIORES	Murcs on mamposteria y sistema aperticada.		Concreto armado y mamporteria.		×		PÉSICAS, MECÉMICAS Y AMTHOPOGÉMICAS	In el muno de la fachada norte, se observen griezzo cerrados donde se identifica la unión extre viga y muno. Causa probable asentamientos diferenciales.
M	ALFAUA	tiemento de remate de antepecho en svetana.		Cenerto.	×			ANTHOPOGÉNICAS	El remate de la alfaja es corto, permitiendo que el aqua llavía escurra en la cara exerna del entepecho generando manchas de humedad y deterioro del pallete.

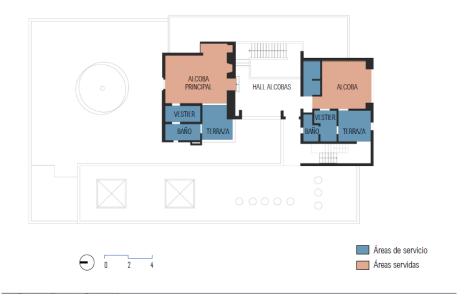
ANÁLISIS TIPOLÓGICO – ÁREAS DE SERVICIO Y ÁREAS SERVIDAS Planta arquitectónica – Segundo piso

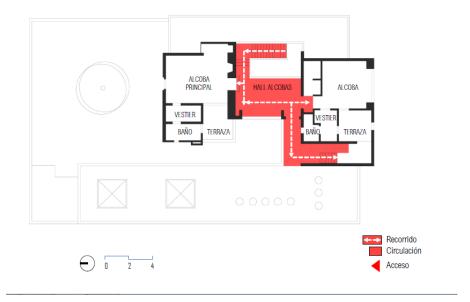
ANÁLISIS TIPOLÓGICO – ZONAS DE CIRCULACIÓN Planta arquitectónica – Segundo piso

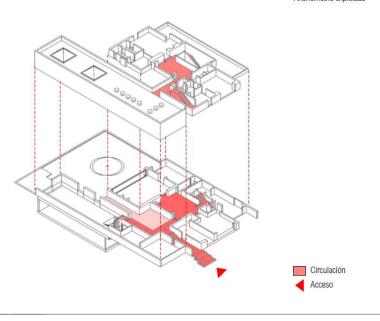
ANÁLISIS TIPOLÓGICO – ZONAS DE CIRCULACIÓN Axonometría explotada
